SERVICE-MITTEILUNG

Nr.: 3/68 Datum: 12.6.1968
Seitenzahl: 1 Anlagen: keine
Betrifft: Wartungshinweis

Baumuster: BÖLKOW BO 208 Junior
Werk-Nr.: alle **ab 632**

Seitenflossenholm

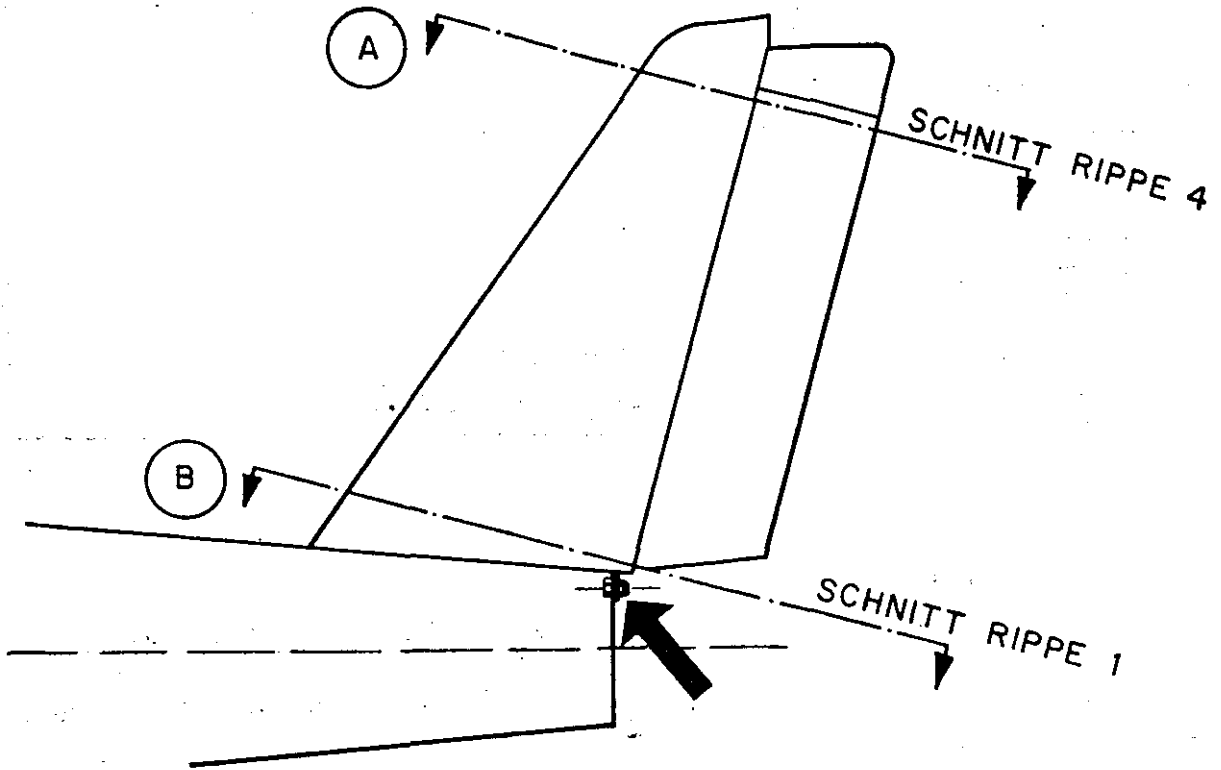
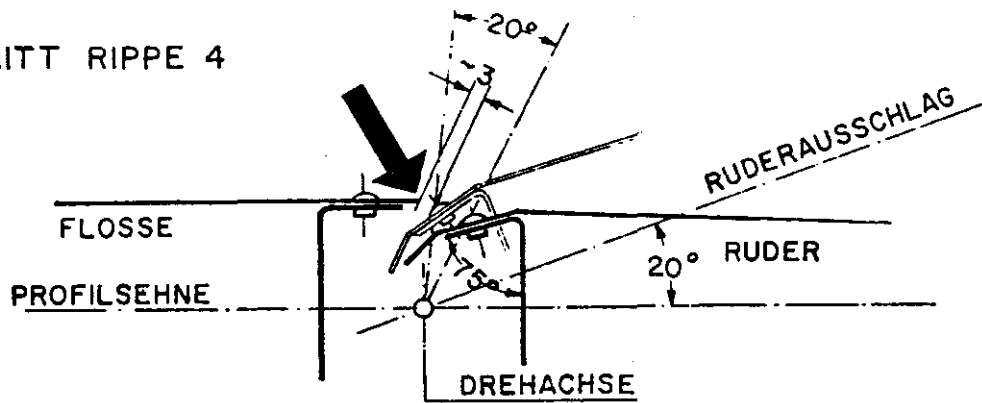
(A) SCHNITT RIPPE 4

Bei losem Sitz der Muttern kann das Seitenruder an der Flossen-
hinterkante klemmen (siehe Skizze auf der Rückseite). Wir bitten
dringend, vor dem nächsten Start den Festsitz des Holmes zu prüfen
und ggf. die Muttern mit ^{1.5} 3 mkp nachzuziehen.

Der Abstand zwischen den Seitenruder-Nietköpfen und der Flossen-
hinterkante muß (an dieser Stelle in Abweichung zu unserer Service-
mitteilung Nr. 2/67) 3 - 3,5 mm betragen. Sollte der Abstand ge-
ringer sein, ist das Ruder nachzuarbeiten.

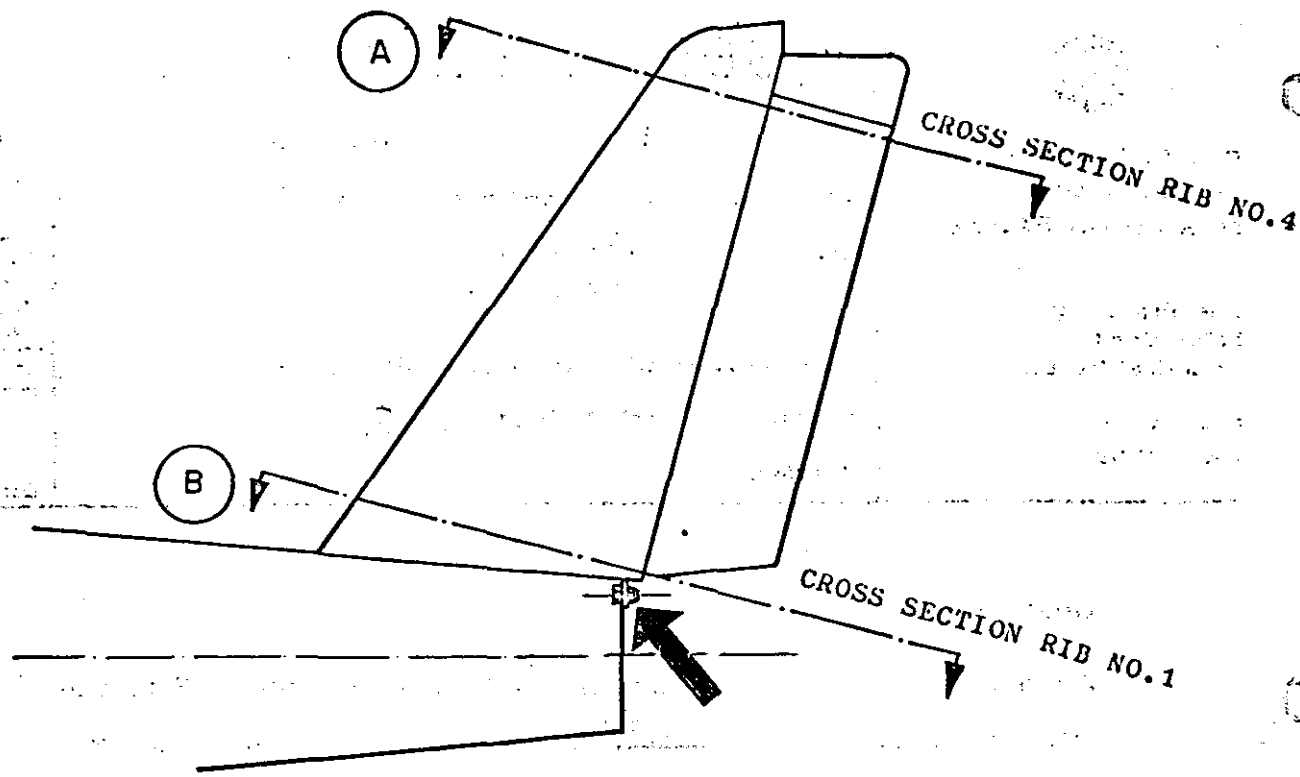
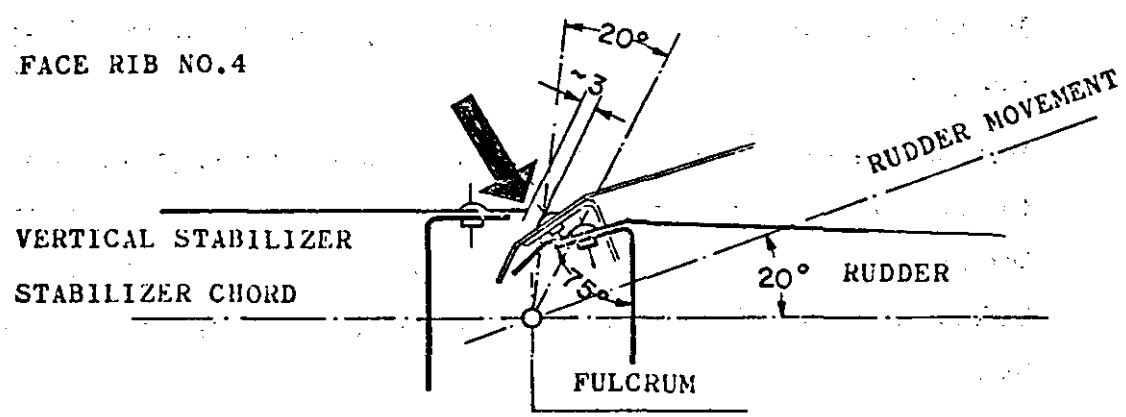
(A) FACE RIB NO. 4

With a loose fit of the nuts the rudder may become jammed at the rear edge of the stabilizer (see sketch on back of the page). We urgently ask therefore to check the spar for its tight fit before the next take-off and, if necessary, to retighten the nuts by 22 ft lbs.

The distance between the rivet heads of the rudder and the rear edge of the stabilizer must be 3 to 3.5 mm = 0.12 to 0.13 in (at this point in contrast to our service letter no. 2/67). Should this distance be smaller, the rudder has to be reworked.
