TECHNISCHE MITTEILUNG

Nr.: 208-1/69 Datum: Dez. 1969

Muster: BÖLKOW JUNIOR

Betrifft: Triebwerksbefestigung
am Brandspant

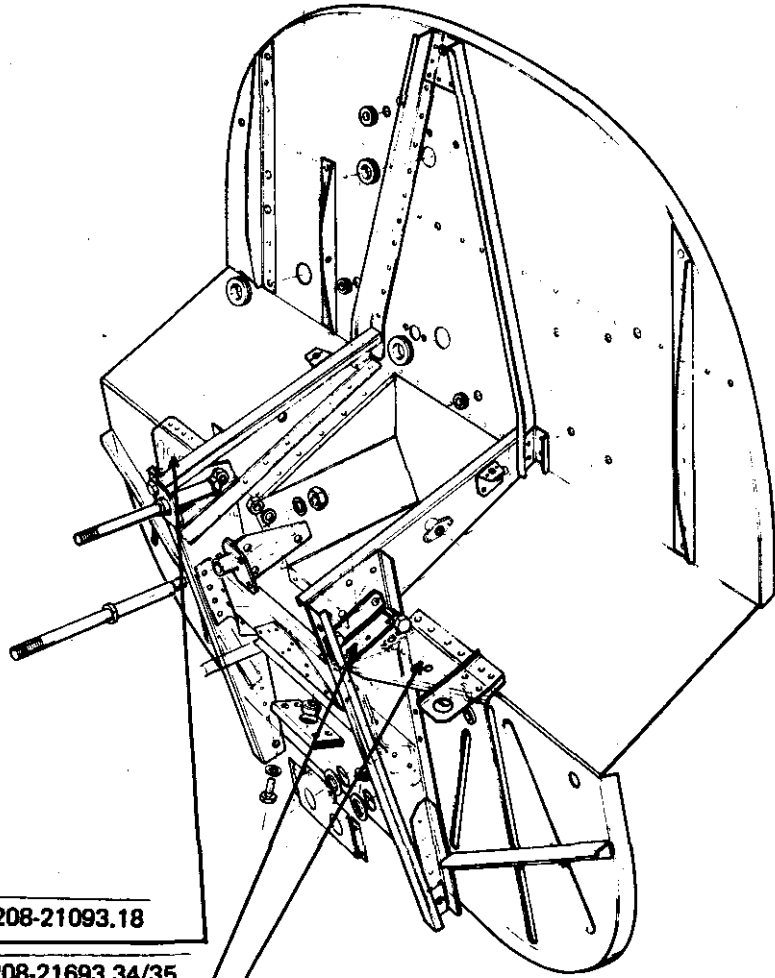
An einigen Flugzeugen traten an den Stützblechen 208-21093.17 bzw. 18 bei Triebwerksbefestigung und Brandspant Gewaltbrüche auf. Wie wir ermitteln konnten, wurden mit allen betroffenen Flugzeugen extrem harte Landungen durchgeführt.

208-21093.18

208-21693.34/35

208-21093.17

Es ist eine sofortige Sichtkontrolle der beiden Stützbleche erforderlich. Die Prüfung ist bei jeder Wartungskontrolle zu wiederholen. Wird an einem oder den beiden Teilen ein Riß festgestellt, ist die Außerbetriebnahme des Flugzeuges bis zur Reparatur erforderlich.

Zum Wechseln der Stützbleche muß das Triebwerk nicht demontiert, aber der Schmierstoff-Druckgeber ausgebaut werden. Nach Lösen der Halteschrauben und Ausnieten der vorhandenen Niete wird das Blech durch ein neues ersetzt. Zusätzlich empfehlen wir, einen 1 mm starken Stahlblechwinkel entsprechend dem vorhandenen unteren Leichtmetallwinkel, an der Oberseite des Stützbleches mit zu vernieten bzw. zu verschrauben.

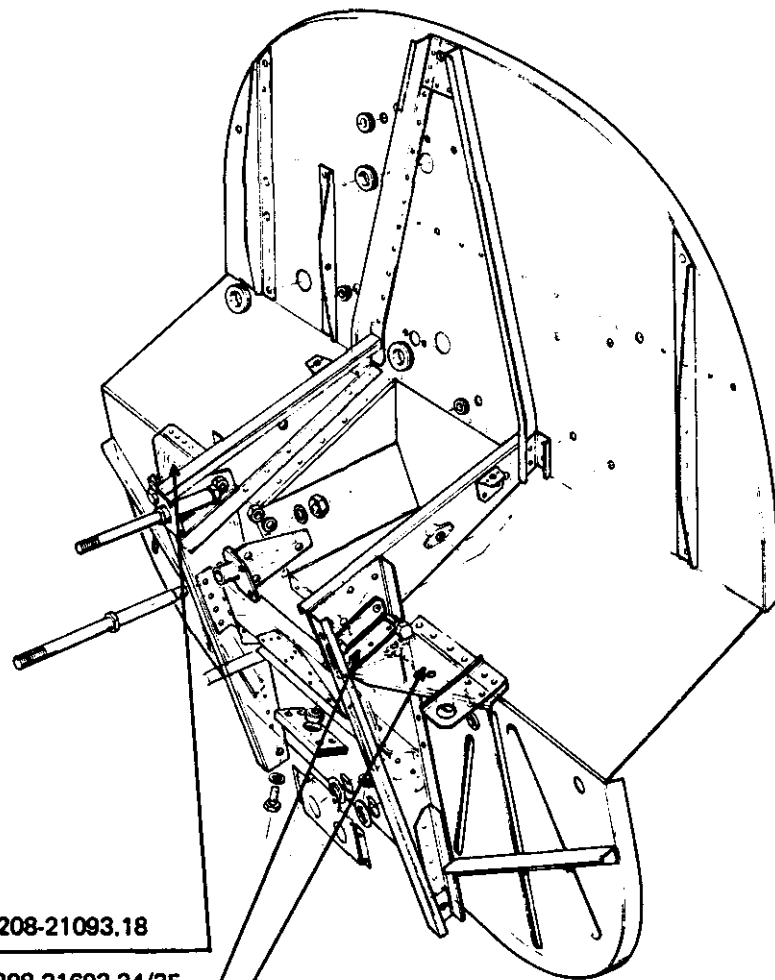
Cracks occurred on the supports 208-21093.17 and 18 in the engine attachment and fire wall of some aircraft. We were able to find out that extremely heavy landings were carried out with the aircraft concerned.

208-21093.18

208-21693.34/35

208-21093.17

An immediate visual inspection of the two supports is required. The inspection is to be repeated during each maintenance check. If a crack is detected on one of the parts or on both, the aircraft must be put out of operation until repair has been carried out.

To replace the supports, the engine need not be removed, but the oil pressure gage must be demounted. Upon removal of the retaining screws and rivets, the support is replaced by a new one. In addition, we recommend to rivet or screw a 1 mm thick steel angle, side of the support.
