**TM 208-8/99****Datum der Ausgabe:**

Muster: Bölkow Junior, Bölkow Bo 208 C Junior

Heckspant 9 komplett, Bauteilzeichnung 208-21073

TRANSLATION
TECHNICAL NOTE NO. 208-8/99

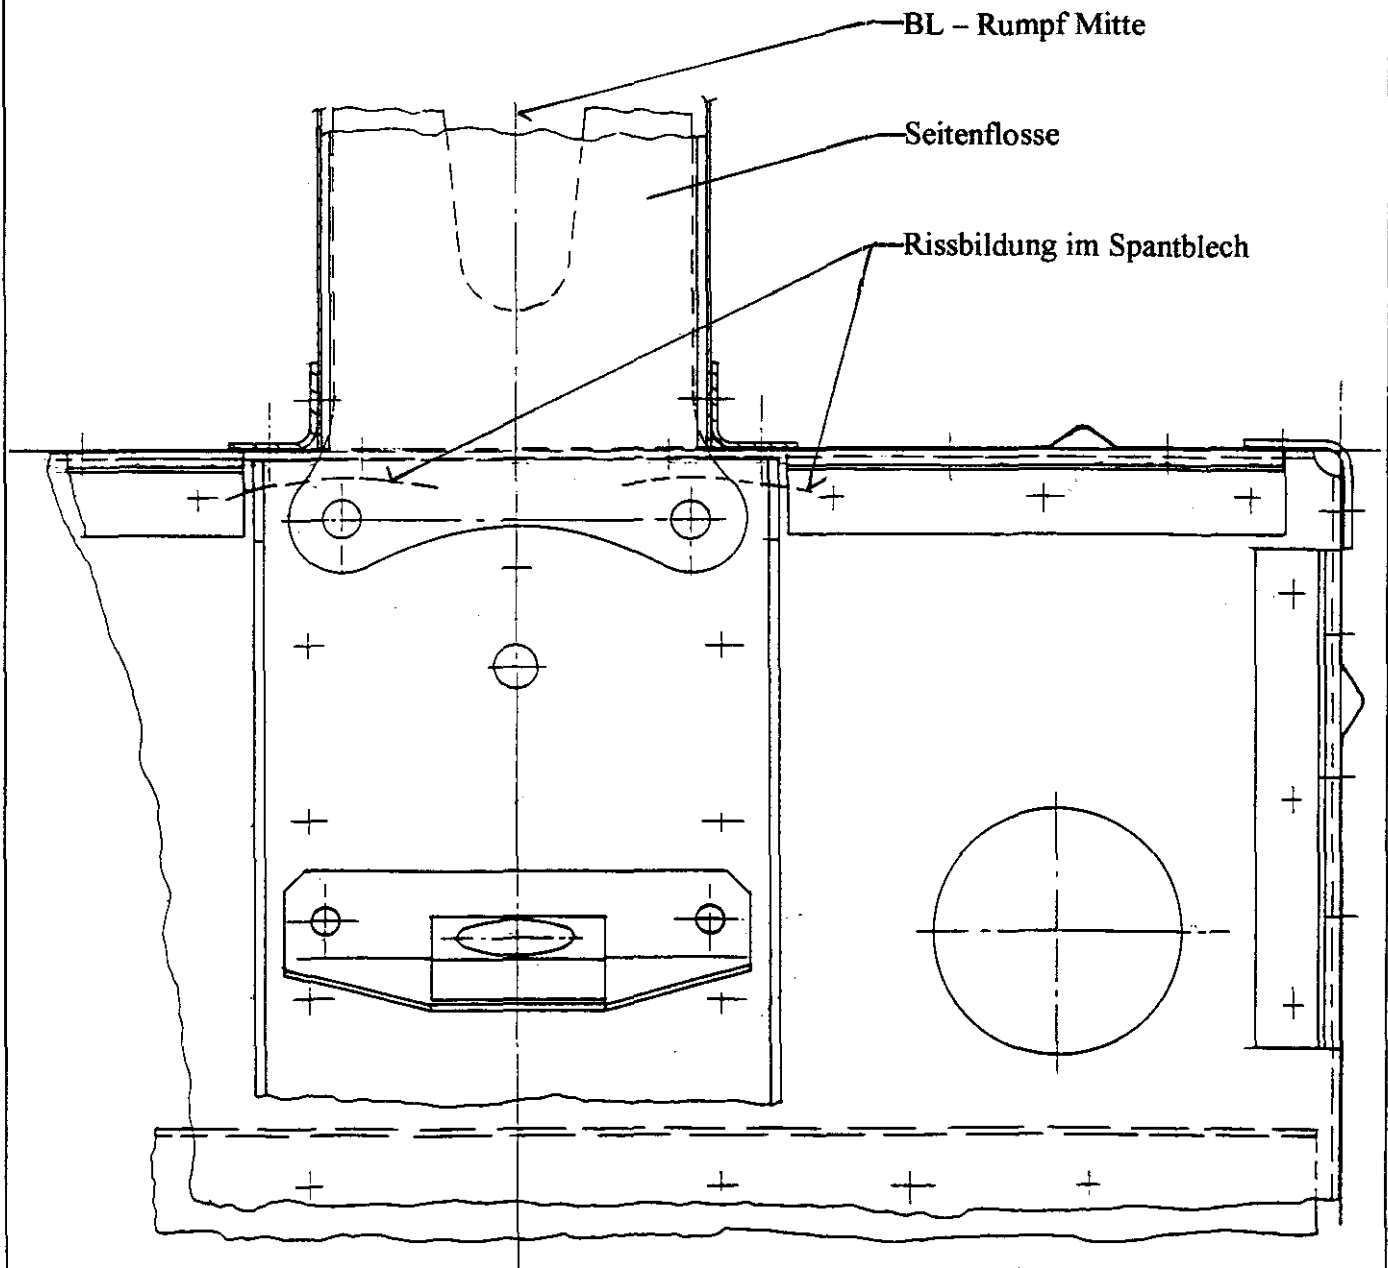
An dem Flugzeug Werknr.: 587, Baujahr 1965, wurden am Spantblech 9 ca. 8mm oberhalb der zwei Befestigungsbohrungen der Seitenflosse, Risse gefunden.
siehe Skizze Blatt 3

Ansicht von hinten auf Heckspant 9, ohne Seitenruder, Höhenruder und Heckverkleidung.

Zur Behebung des Schadens wurde die Reparatur Anweisung RA 208-21003 / 21603 erstellt.

Es ist erforderlich, dass an allen Flugzeugen sofort eine Sichtprüfung durchgeführt wird.
Eine genaue Kontrolle ist spätestens bei der nächsten Jahresnachprüfung erforderlich.

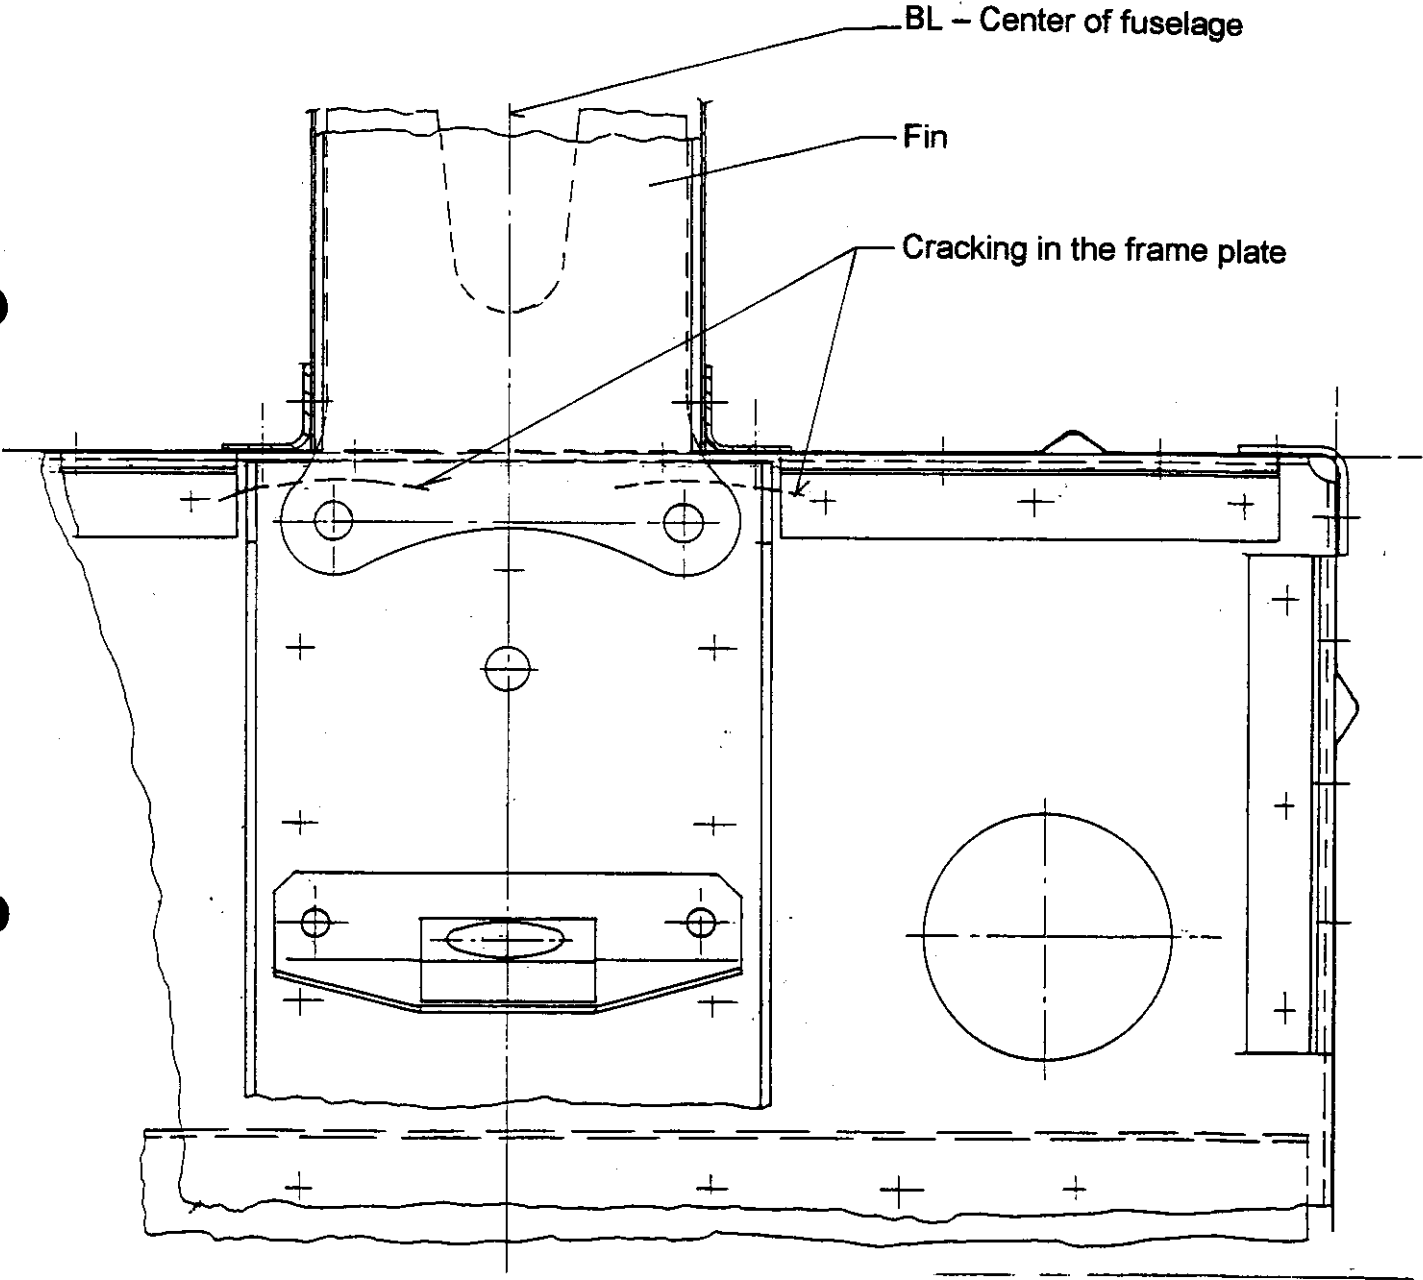
Cracks, approx. 8mm above the two fastening holes of the fin, were found in the frame plate 9 of aircraft S/N 587, year of construction 1965. See draft on page 3.

View from the back of the rear frame 9, without vertical rudder, elevator or tail cone.

The repair instructions RA 208-21003 / 21603 were prepared to repair the damage. An immediate visual inspection of the whole aircraft is required. A thorough control is required at the latest on the occasion of the next annual verification.
